## Reaprumo do Bloco B do Condomínio Núncio Malzoni Influência das Estacas-Raiz nas Velocidades de Recalques

**RESUMO:** O trabalho apresenta a solução implementada no Bloco B do Condomínio Núncio Malzoni que estava com uma inclinação de 1,8° quando foi reaprumado. O edifício com 55m de altura é localizado na orla da praia de Santos, São Paulo, em um das regiões mais valorizadas da cidade. No início de 2000 foram executadas estacas raiz com 40cm de diâmetro e 55m de comprimento, que serviriam de sub-fundação para o Bloco B e tinham como objetivo transferir as cargas para camadas mais competentes do subsolo. O projeto inicial previa ainda, a construção de vigas para a transferência das cargas do edifício para as novas fundações e posterior reaprumo do mesmo. No final de 2010 o edifício foi reaprumado, sem que fossem realizadas as transferências das cargas para as novas fundações. Em vista das consideráveis reduções das velocidades médias dos recalques diferenciais, o método utilizado para este reaprumo foi diferente do que havia sido utilizado para o Bloco A. O edifício foi colocado em macacos posicionados em consoles construídos nos próprios pilares, com a finalidade de se abrirem

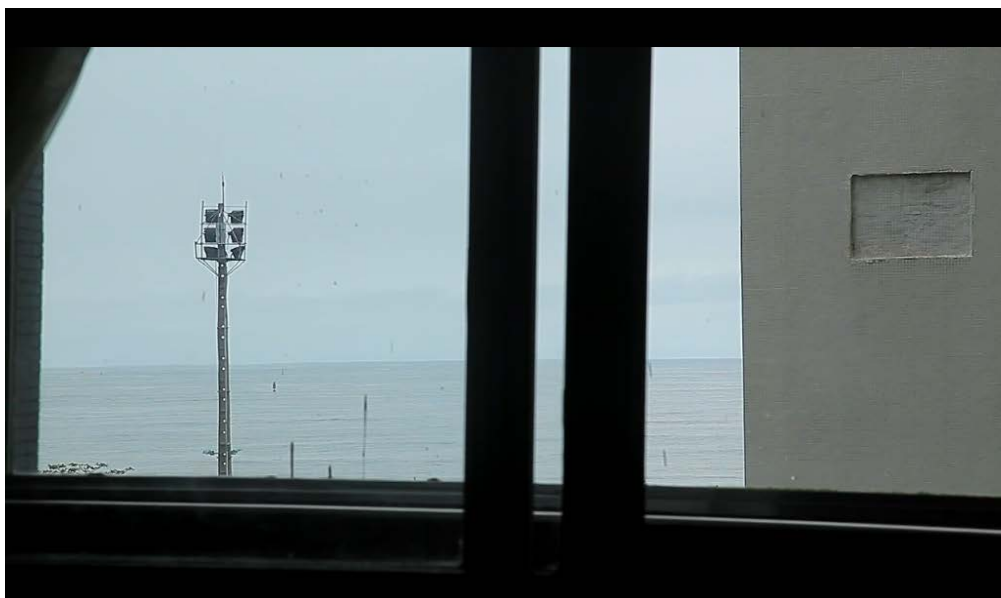
As vigas de rigidez permitiam que os prédios inclinassem como corpo rígido, diminuindo ou até mesmo evitando o surgimento de trincas. No entanto, as grandes inclinações trazem outros desconfortos como pode ser observado na Fig 4 que mostra a vista de uma janela de um prédio inclinado.

**Figura 4.** Linha do horizonte vista através de uma janela de um prédio inclinado

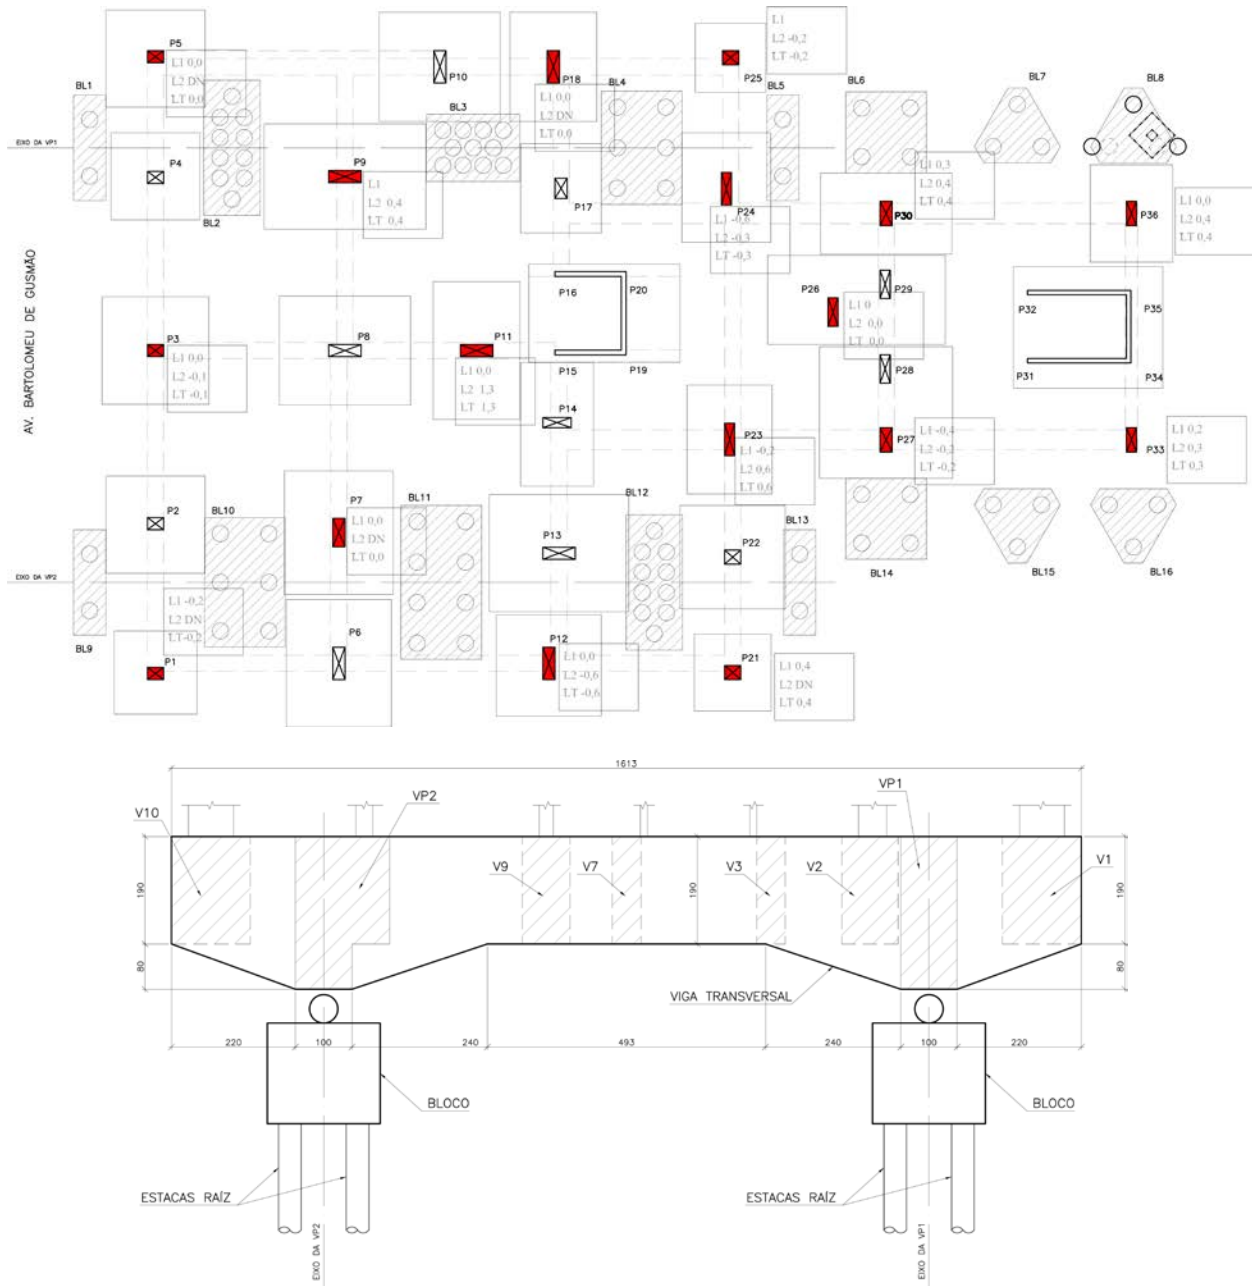
No Bloco A foram executadas estacas escavadas de grande diâmetro, mas no Bloco B esta solução se mostrou inviável devido à indisponibilidade de espaço físico. Foram projetadas estacas raiz de 40cm de diâmetro, armadas com tubo metálico de 7 polegadas e 55m de comprimento, para suportar uma carga máxima de 108 tf. Em 1978 haviam sido executadas estacas raiz com 25cm de diâmetro e comprimento superior a 50m em todas as sapatas do lado mais recalçado do Bloco A do Núncio Malzoni, com o intuito de diminuir os recalques diferenciais. No entanto, as velocidades de recalque só diminuíram por alguns meses, voltando às velocidades anteriores. Para confirmar a eficiência das estacas raiz previstas no projeto do bloco B foram realizadas provas de carga em estacas teste. Foram executadas 5 estacas raiz numa área livre do terreno ao lado direito do edifício. A estaca central, estaca teste, tinha 55m de comprimento, 40cm de diâmetro e foi armada com tubo metálico com 7 polegadas de diâmetro. As outras 4 estacas, que serviram como estacas de reação, tinham 40m de comprimento e foram armadas com 2 barras Dywidag 32mm, cada uma. O projeto e execução das provas de carga são de autoria do Eng. Armando Caputo, à época na Brasfond. Os resultados foram analisados e apresentados por Caputo em 2003 que concluiu que a estaca teste com 55m de comprimento, submetida à compressão, atingiu a ruptura para uma carga de 270 tf. Além da prova de carga à compressão foi realizada uma prova de carga à tração numa estaca teste com 12,70m de comprimento com a finalidade de se avaliar a parcela de carga por atrito lateral da camada de areia superficial, que foi de aproximadamente 60 tf.

Diante dos resultados das provas de carga, o projeto de sub fundação foi confirmado e as estacas raiz foram distribuídas conforme planta e corte apresentados na Fig 5, e esquema apresentado na Fig 6.

**Figura 5.** Planta e corte das estacas do Bloco B

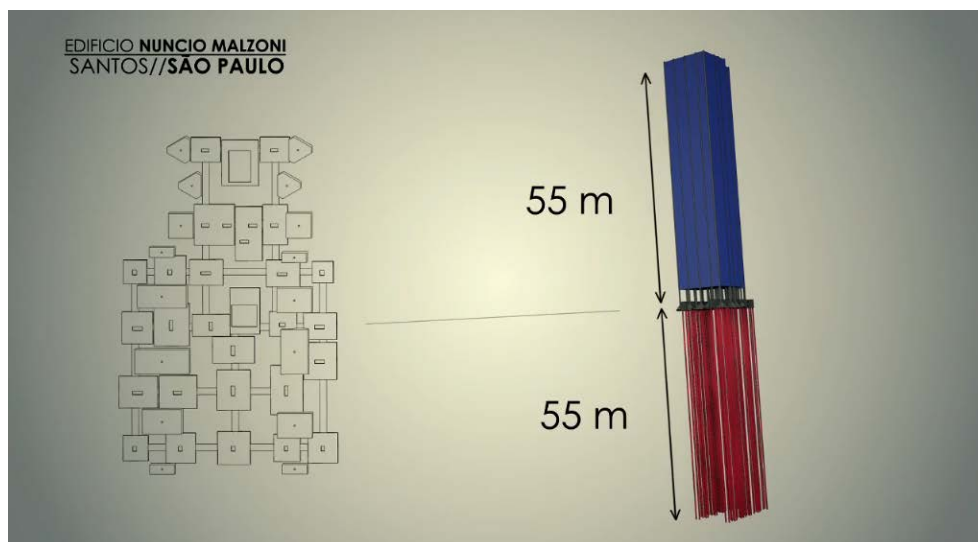
**Figura 6.** Esquema: Bloco B

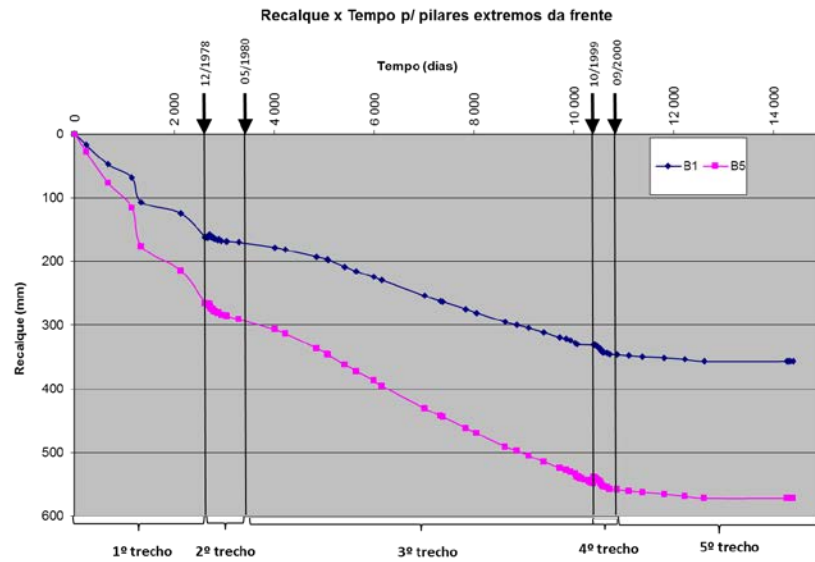
A obra no bloco B foi interrompida após a execução das estacas raiz e os recalques continuaram a ser monitorados até 2010, quando foram retomados os estudos para completar a obra. Na Fig.7 está apresentada a planta com a distribuição dos pilares nos quais estavam colocados os pinos para leitura dos recalques. Nas Figs. 8, 9 e 10 estão apresentadas as curvas de desenvolvimento dos recalques em função do tempo entre 1971 e 2010. Observe-se nas Figs 8 e 9 que as curvas apresentam o primeiro trecho entre 1971 e 1978, o segundo trecho entre 1978 e 1980, o terceiro trecho entre 1980 e 1999, o quarto trecho entre 1999 e 2000 e o quinto trecho após 2000, com diferentes inclinações. Isto significa que as velocidades de recalques se modificaram. Na Fig. 10, para os pilares do fundo não existe distinção entre o 2º e 3º trechos. A construção dos prédios acabou em 1967, porém os recalques só começaram a ser medidos em 1971. O primeiro trecho das curvas de recalques corresponde a recalques ocorridos pelos acréscimos de carga dos edifícios do Condomínio Núncio Malzoni e dos edifícios próximos do Condomínio Jardim Europa. Em 1978 foram construídas estacas-raiz com 25cm de diâmetro e 50m de comprimento do lado esquerdo do Bloco A, lado mais recalcado, o que gerou um decréscimo nas velocidades de recalque de alguns pilares do Bloco B. No entanto, estas velocidades voltaram a aumentar em 1980 e ficaram praticamente constantes até o início das intervenções nos Blocos A e B em 1999, quando então aumentaram até o final das obras. Depois do reaprumo do Bloco A e execução das estacas-raiz do Bloco B as velocidades de recalque diminuíram consideravelmente. Pode-se calcular a velocidade média de recalque em cada um destes trechos, conforme apresentado na tabela 1. Observe-se também, na tabela 1, que as maiores velocidades de recalque nos pilares 33 e 36 ocorreram entre 1999 e 2000, período em que foram executadas todas as estacas. A razão pode ser atribuída à menor rigidez do pórtico dos fundos do edifício face à concentração das estacas-raiz. Entre 2000 e 2004 as velocidades de recalque já atingiram valores entre 0,9mm/ano a 2,7mm/ano e entre 2004 e 2010 estes valores diminuíram ainda mais. A velocidade média dos recalques secundários, dos pilares externos do Bloco B, antes das intervenções realizadas variavam entre 7,7mm/ano e 12,7mm/ano, o que causava um recalque diferencial de 5mm/ano.

Figura 8. Desenvolvimento dos recalques no Bloco B – pilares da frente

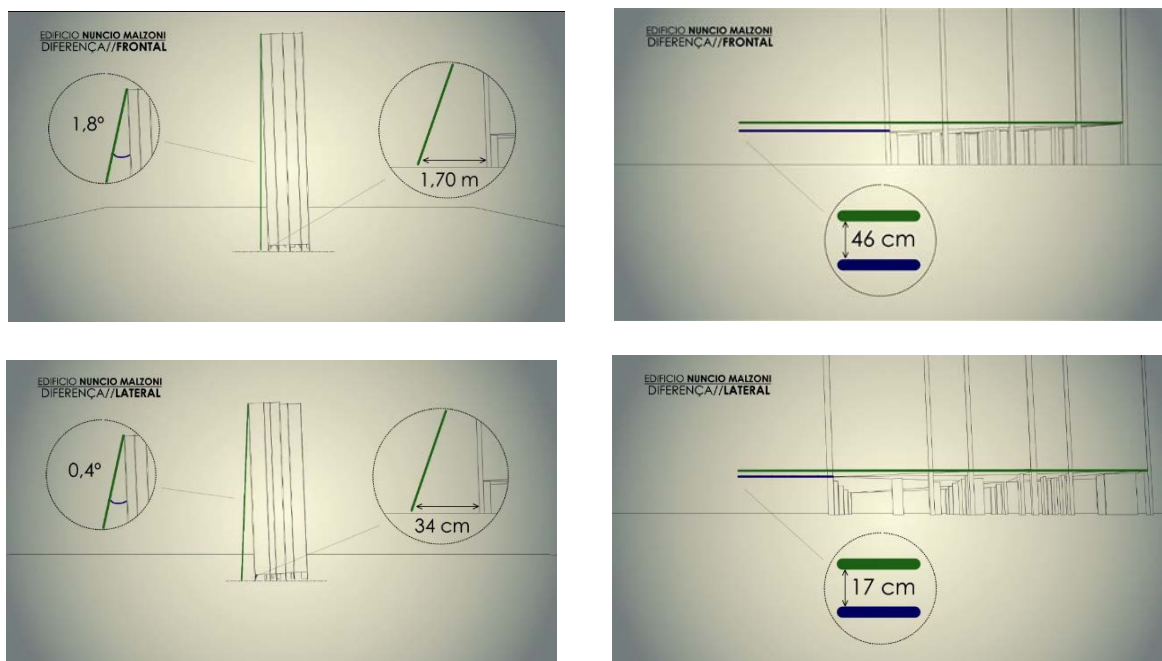
**Figura 11.** Inclinação do Bloco B

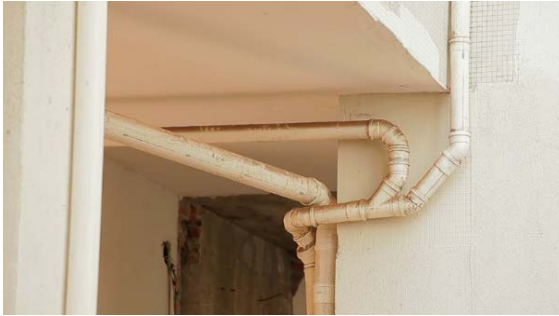
**Figura 12.** Flexíveis instalados para permitir As operações

Um dos grandes atrativos das intervenções implementadas nos Blocos A e B foi permitir que todo o processo fosse realizado sem que os apartamentos fossem desocupados. Para a continuidade da utilização dos elevadores e do sistema de água e luz, todas as utilidades foram colocadas em flexíveis de maneira a não restringir a elevação do edifício, conforme Fig. 12.

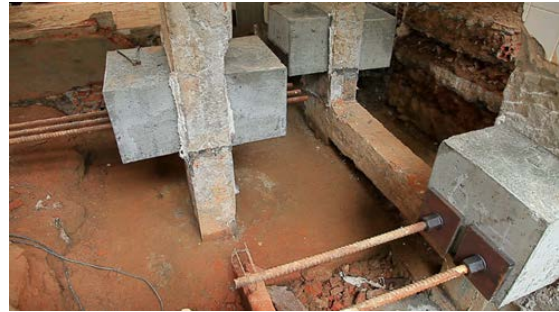
**Figura 13.** Construção de consoles

A solução utilizada consistiu na abertura de nichos nos pilares de forma a que pudessem ser instalados macacos que levantassem o prédio, nivelando-o. As cargas dos pilares foram transferidas para macacos auxiliares, instalados entre consoles construídos nos próprios pilares. Foram construídos quatro consoles em cada pilar, sendo dois de cada lado, em duas alturas diferentes, de modo a permitir a colocação de macacos auxiliares, conforme apresentado na Fig.13.

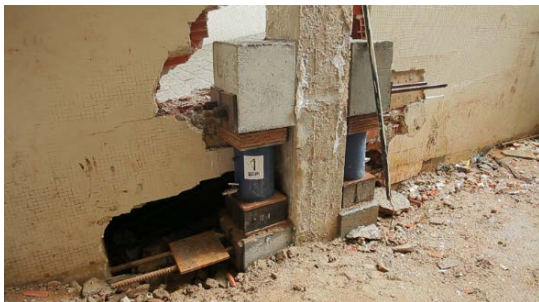
**Figura 14.** Macacos instalados para abrir um consoles

A seguir, foram instalados macacos nos nichos formados entre os consoles de cada pilar para receber a carga dos pilares (Fig. 14), permitindo a abertura de um nicho, no próprio pilar (Fig.15). Neste espaço (Fig.16), foram colocados os macacos principais (Fig.17) para erguer e reaprumar o edifício.

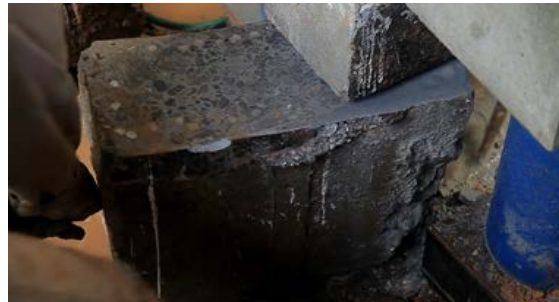
**Figura 15.** Remoção de parte do pilar nicho

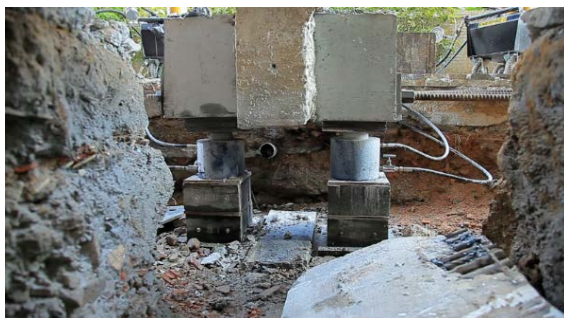
**Figura 16.** Nicho aberto para colocação do Macaco para levantar o pilar

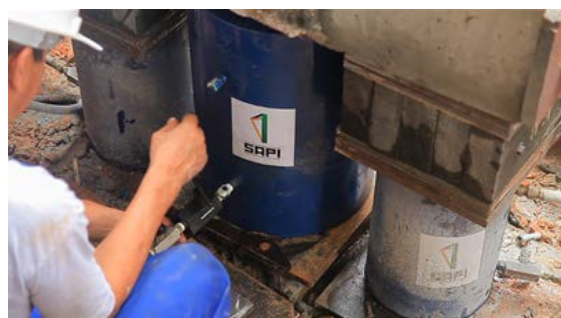
**Figura 17.** Macaco instalado no pilar

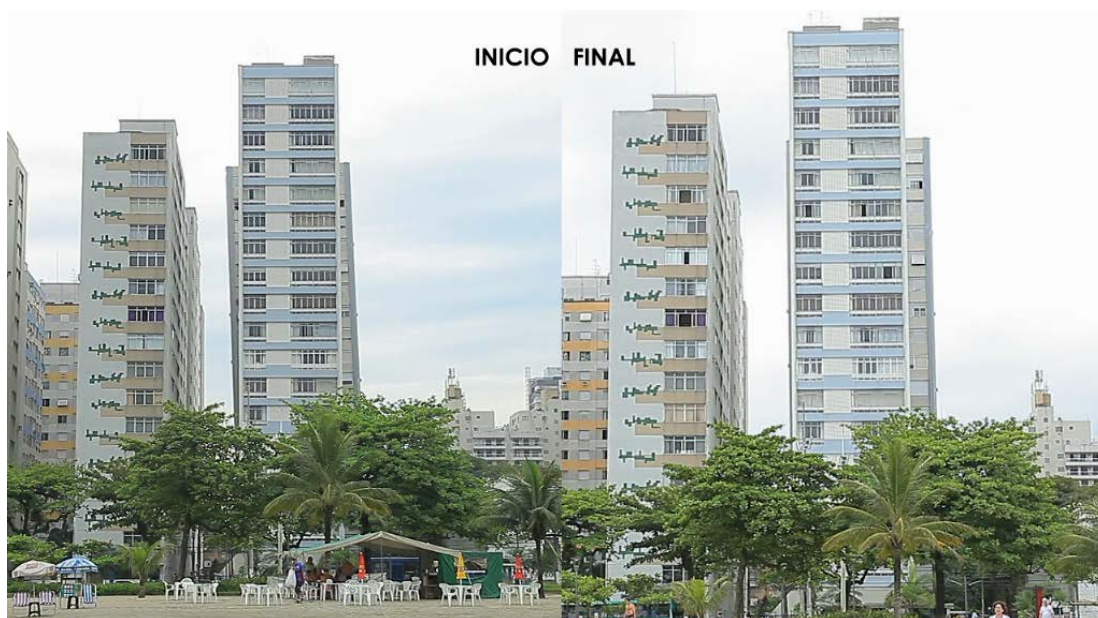
Em 4 dias o prédio voltou ao prumo. A Fig.18 mostra as fotos do bloco B antes e após o reaprumo.

**Figura 18.** Condomínio Núncio Malzoni antes e após o reaprumo do Bloco B
