Contenções na Serra do Mar: Modelo da Interação entre Construtor, Executor e Projetista na Superação dos Desafios

RESUMO: Neste trabalho se pretende apresentar através da análise de um caso de contenção de encostas, as características e peculiaridades da geologia da Serra do Mar, as soluções técnicas adotadas e sua metodologia de aplicação. As obras em tela são duas contenções no trecho de serra da duplicação da Rodovia dos Tamoios, executados em Cortina Atirantada de concreto, encimadas por estabilização em Solo Grampeado nos trechos T2-V2 e V2-V3. A estreita e constante comunicação entre projetista, executores do movimento de terra, tirantes, chumbadores e estruturas de concreto, acompanhamento e monitoramento da instrumentação, conferiram à obra uma condição de otimização de recursos, prazos e segurança, se sobrepujando às severas condições geológicas, logísticas e meteorológicas enfrentadas no local.

PALAVRAS-CHAVE: Serra do Mar, Rodovia dos Tamoios, Cortina Atirantada, Solo Grampeado.

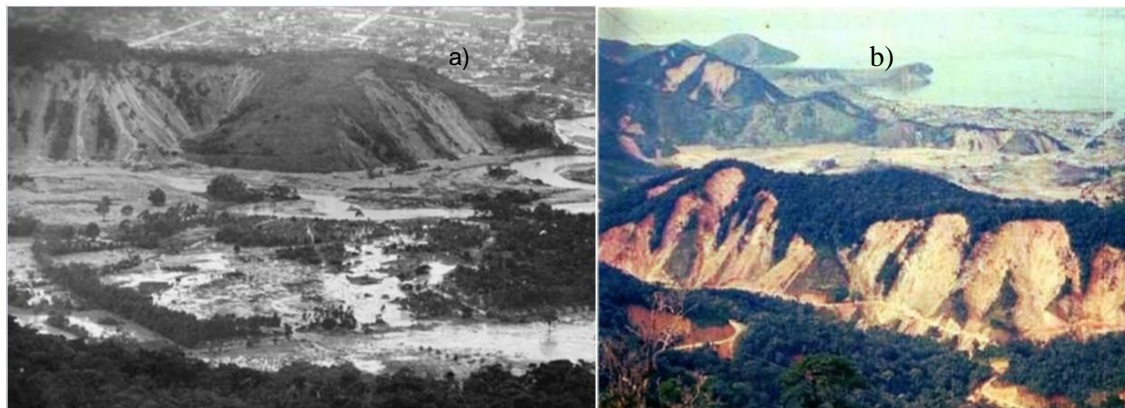
Figura 3 - Escorregamentos na Serra do Mar ocorridos em Caraguatatuba em 1967. Fonte: a) Arquivo Municipal de Caraguatatuba, 1967 e b) Cruz, 1974.

Eventos de grande magnitude na Serra do Mar paulista foram registrados nos anos de 1967 na região de Caraguatatuba e em 1985 na região de Cubatão, conforme Figura 3 e Figura 4.

As movimentações de massa de grande magnitude, como as de 1967 ou 1985 (Figuras 4 e 5), ocorrem com elevados intervalos de tempo, geralmente associados a eventos excepcionais de alta pluviosidade. Os escorregamentos localizados de menor volume de material movimentado em regiões determinadas são recorrentes, em eventos praticamente anuais nos meses de maior pluviosidade. Esses eventos localizados são responsáveis pela maior parte das cicatrizes visíveis em regiões desmatadas nas encostas. As características geológicas, geotécnicas, geomorfológicas e climatológicas da Serra do Mar indicam que as encostas são naturalmente susceptíveis a escorregamentos e movimentações de massa, sendo esperado um fator de segurança (FS) muito próximo a 1,0 (valores de FS inferior a este indicam situação de colapso).

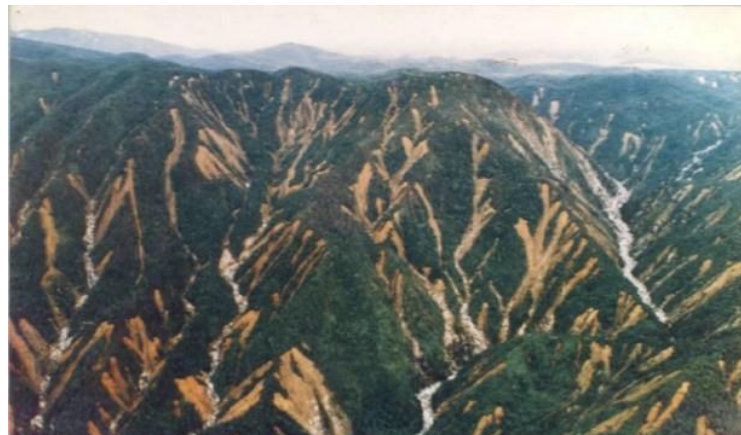
Figura 4- Escorregamentos na Serra do Mar ocorridos em Cubatão em 1985. Fonte: IPT, 1985

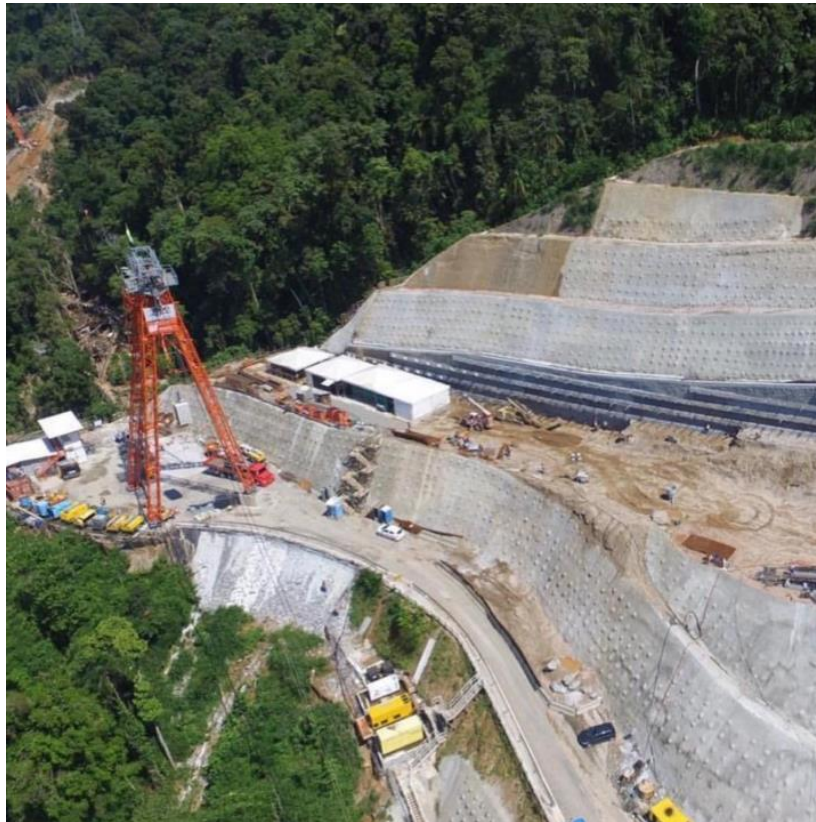
Figura 7 - Vista Aérea da plataforma do guindaste, caminho de serviço e contenção definitiva ao fundo sendo executada (foto de abril de 2019).

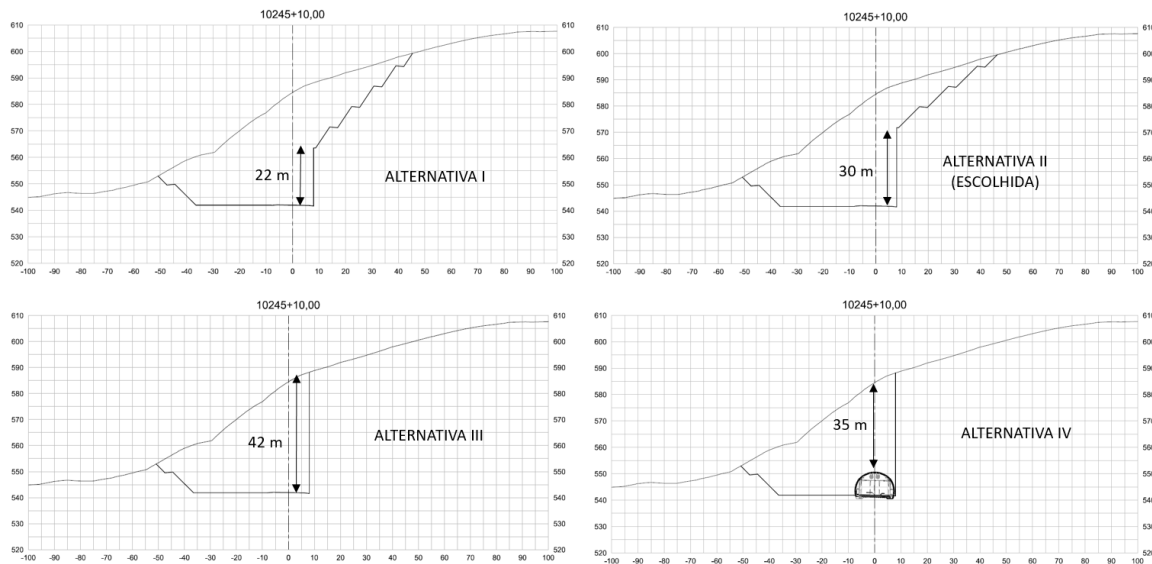
No entanto, devido a posição do traçado da rodovia frente as características morfológicas da serra no trecho em questão, os cortes necessários para a transposição deste trecho seriam de magnitude bastante elevada, o que demandou a elaboração de um estudo de alternativas para análise da viabilidade econômica e de prazo. Desta forma, foram idealizadas 4 alternativas distintas, conforme apresentado na Figura 8 a seguir.

Duas das alternativas (I e II) reproduziam o conceito da contenção projetada para o trecho V2-V3 anteriormente descrito, ou seja, contenção parte em cortina atirantada (trecho inferior vertical) e parte em solo grampeado (parte superior retaludada). A diferença entre as alternativas é a altura da cortina atirantada, cerca de 22 m para a alternativa I e 30 m para a alternativa II. A alternativa III foi elaborada através de cortina atirantada integral, apesar da elevada altura resultante (aproximadamente 42 m).

Em virtude da magnitude das escavações necessárias, foi elaborada uma alternativa de transposição deste trecho de terra em escavação subterrânea (túnel - alternativa IV) conforme ilustrado na Figura 8. A seção apresentada na ilustração se trata da seção de maior cobertura (35 m) em solo, porém se previa grande dificuldade para escavação do túnel nos trechos adjacentes onde a baixa cobertura e topografia cortical, resultariam na necessidade de tratamentos e revestimentos reforçados devido a assimetria de carregamento.

Figura 8 - Estudo de alternativas de projeto - Concepção.

Foi elaborado um pré-dimensionamento das alternativas concebidas e a partir dos quantitativos estimados para cada caso a construtora decidiu pela alternativa que entendeu ser técnica e economicamente melhor para o empreendimento. A alternativa escolhida foi a alternativa II.

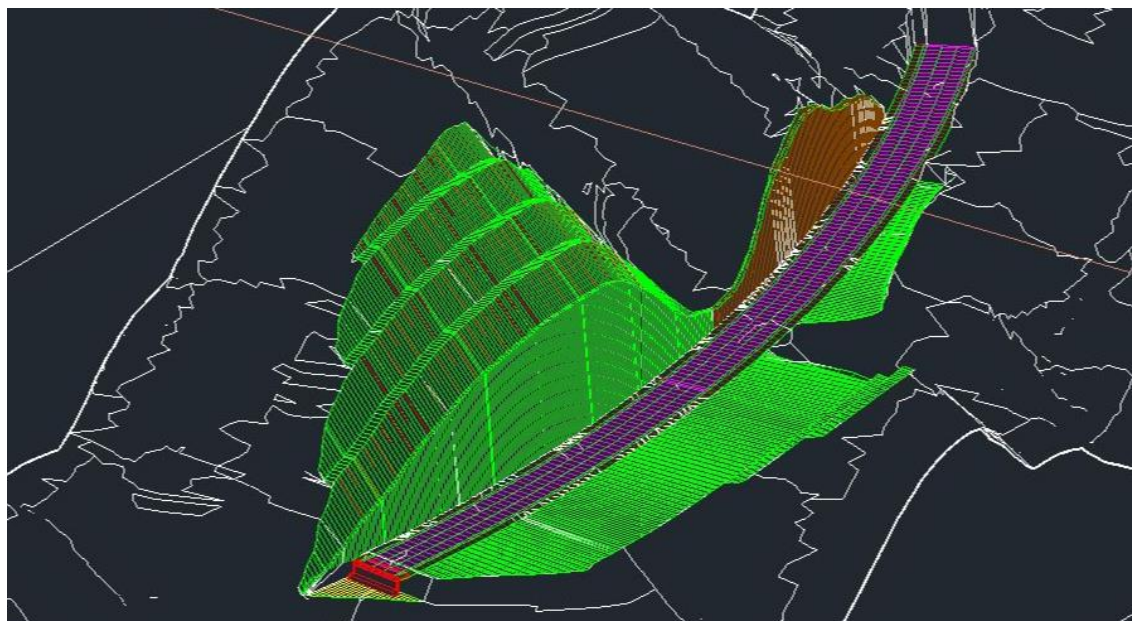
Figura 10 - Modelo Tridimensional da Alternativa Adotada - Esboço.

Portanto a solução técnica adotada foi em solo grampeado inclinado na parte superior do corte seguido de paramento subvertical com altura de até 30 m no ponto mais elevado. A contenção é formada por uma malha de tirantes definitivos de 80 tf nas linhas superiores e até 120 tf para as linhas inferiores. A intervenção envolve cortes com alturas superiores a 50 metros (Figura 9, Figura 10 e Figura 11).

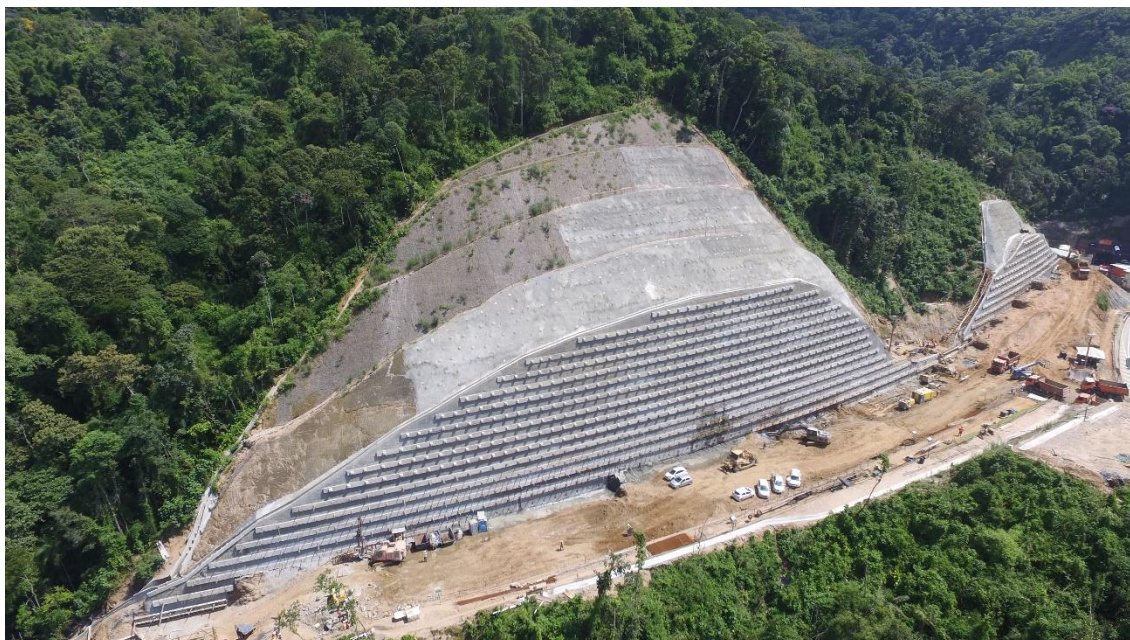
Figura 11 - Vista Aérea das cortinas de contenções em execução (abril de 2019).

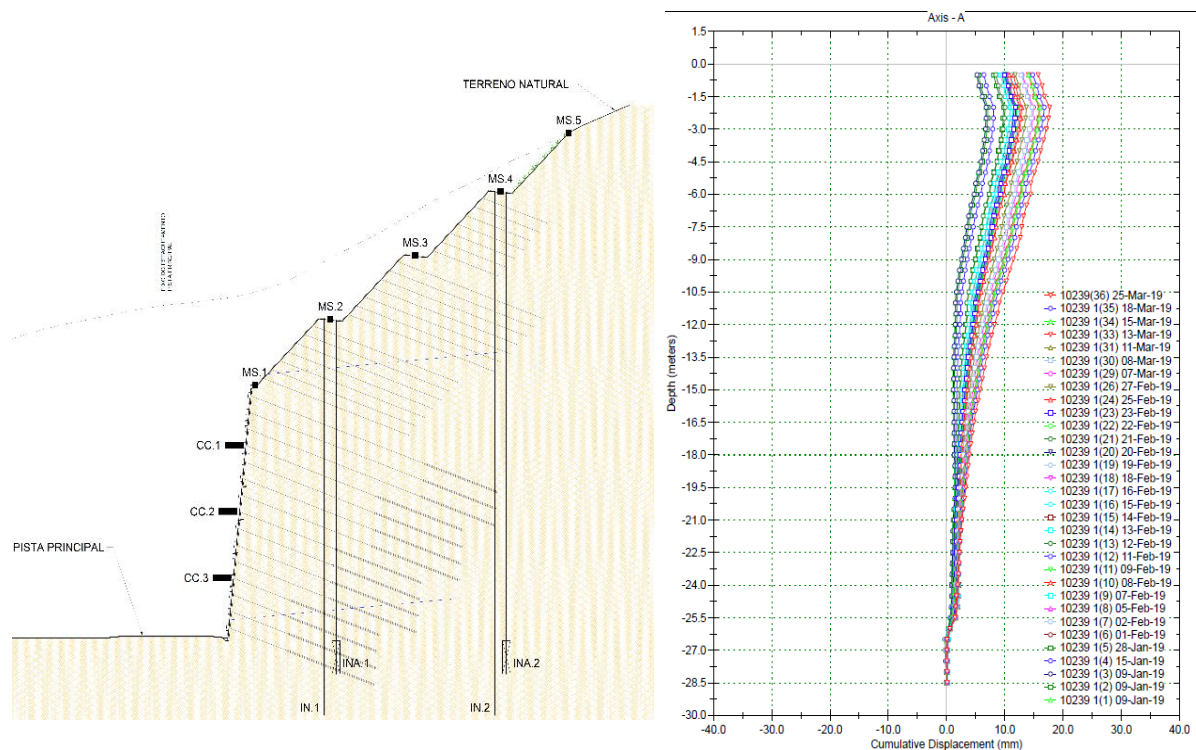
Neste projeto foram instalados marcos superficiais (MS) no topo das contenções e bermas, indicadores de nível d'água (INA), inclinômetros (IN) e células de cargas nos tirantes (CC) conforme esquematizado na Figura 12. O monitoramento de campo é diário durante a construção e a avaliação é realizada de maneira remota o mais breve possível, sendo que a comunicação entre os "players" se fazia de maneira contínua, o que garantiu a agilidade necessária a todo o processo.

Figura 12 - Instrumentação das Contenções e Gráfico dos Inclinômetros

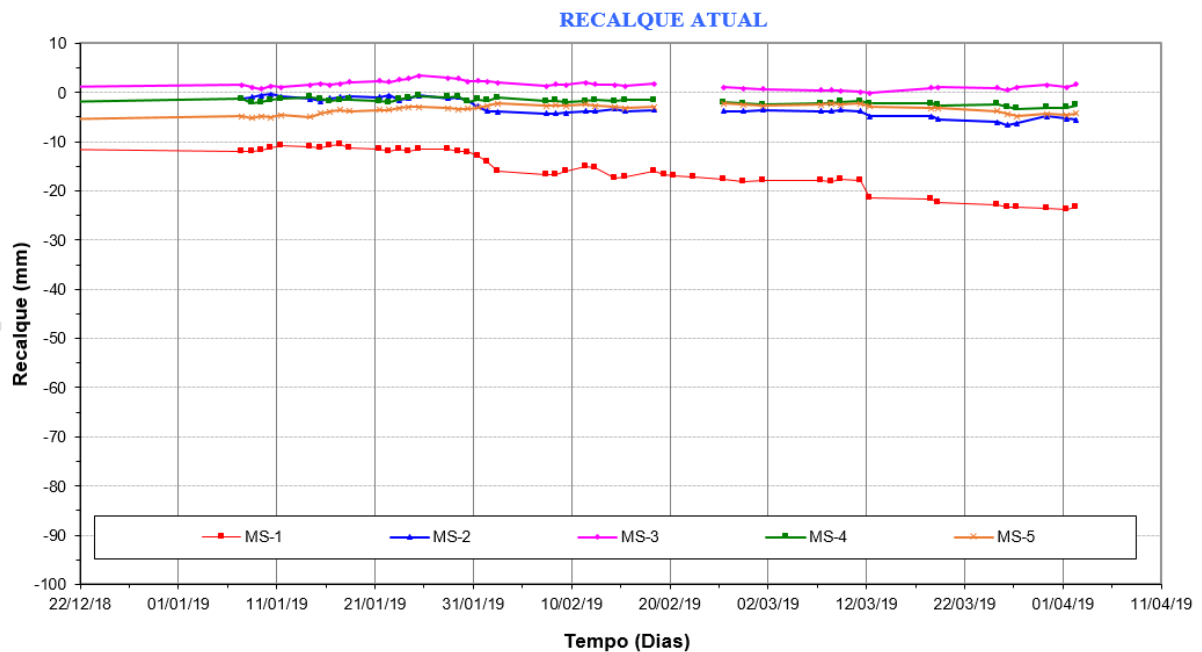
A seguir são apresentados resultados com uma seção instrumentada (Figura 13) e o monitoramento de uma das células de carga do tirante (Figura 14).

Figura 13 – Resultado dos Marcos Superficiais de uma seção instrumentada.
